**Bericht Nr. 2322318.1**

**Kieshandels-AG Zell**

## **Zell, Erweiterung Abbauzone Allmend, Naturgefahren**

**Ergänzung Gefahrenkarte**

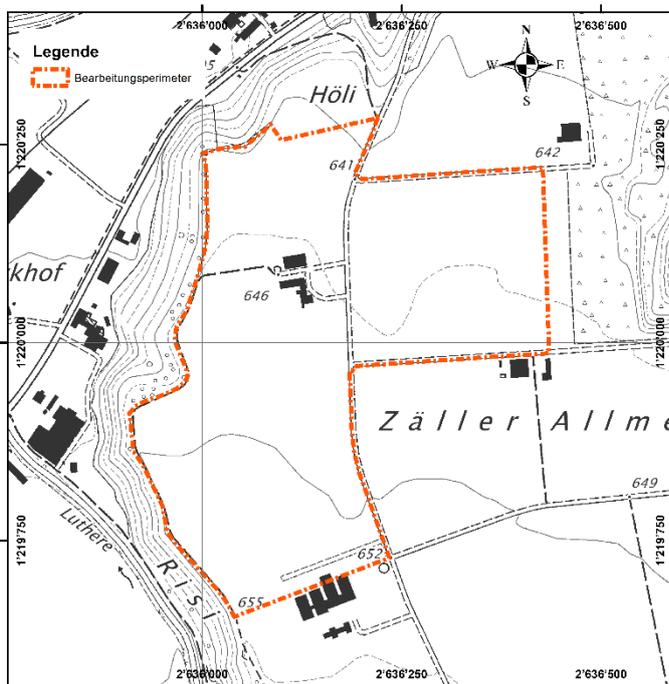
Abbildung 1: Beurteilungsperimeter Ergänzung Gefahrenkarte Erweiterung Abbauzone, Zell.

Die ilu AG plant für die Kieshandels-AG Zell die Erweiterung der Abbauzone Zeller Allmend (vgl. Abbildung 1). Der rund 18.6 ha grosse Perimeter grenzt im Osten an die rechtskräftige Abbauzone an. Im Westen wird der Perimeter von steil abfallenden, bewaldeten Böschungen begrenzt. Die Zonenerweiterung ist über das ganze Gebiet unbewaldet und praktisch flach. Im Perimeter finden sich nur wenige landwirtschaftliche Gebäude. Beim ganzen Perimeter handelt es sich um Landwirtschaftsland.

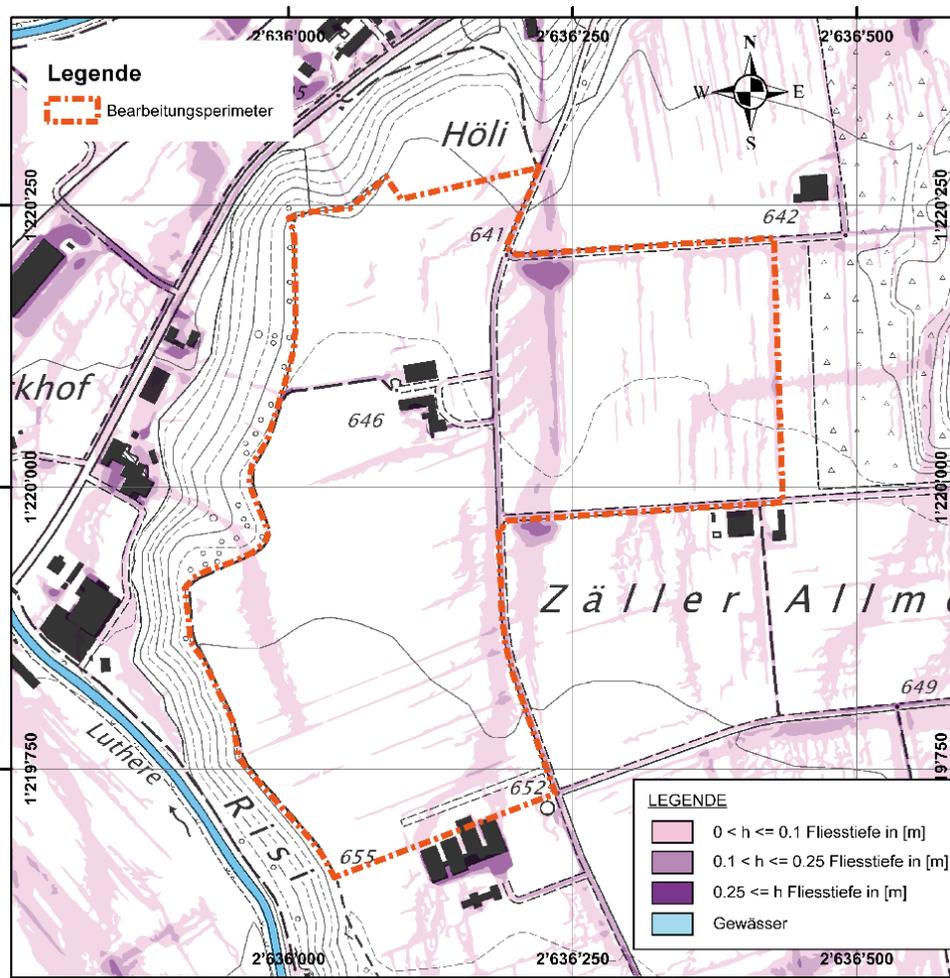
Im Gebiet muss nach Starkniederschlägen mit Oberflächenabfluss gerechnet werden. Es ist primär entlang von Feldwegen und Strassen sowie innerhalb von schwach ausgeprägten Mulden mit erhöhtem Oberflächenabfluss zu rechnen (vgl. Abbildung 2).

Abbildung 2: Gefährdungskarte Oberflächenabfluss des Bundesamtes für Umwelt BAFU (aus [www.geo.lu.ch](http://www.geo.lu.ch)).

Im End-Zustand wird es bezüglich Oberflächenabfluss kaum Veränderungen zum Ist-Zustand geben. Die Topographie der Endgestaltung wird grösstenteils der aktuellen Situation entsprechen. Mit der sanften Geländemodellierung wird der Abfluss, wie schon heute (vgl. Abbildung 2), durch die Mulde bei Höli nach Norden erfolgen.

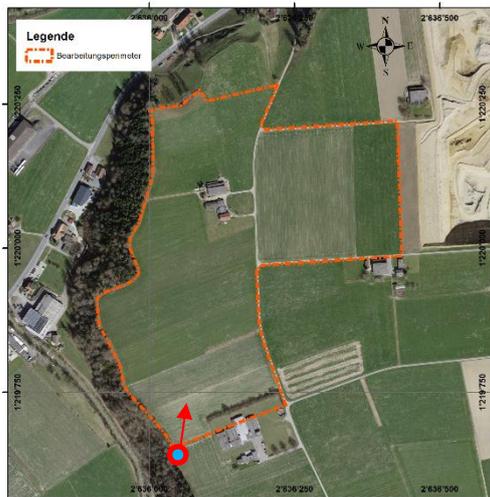
Abbildung 3: Luftbild Beurteilungspersimeter in orange. Der Punkt und der Pfeil markieren Aufnahmeort und Blickrichtung der Abbildung 4.

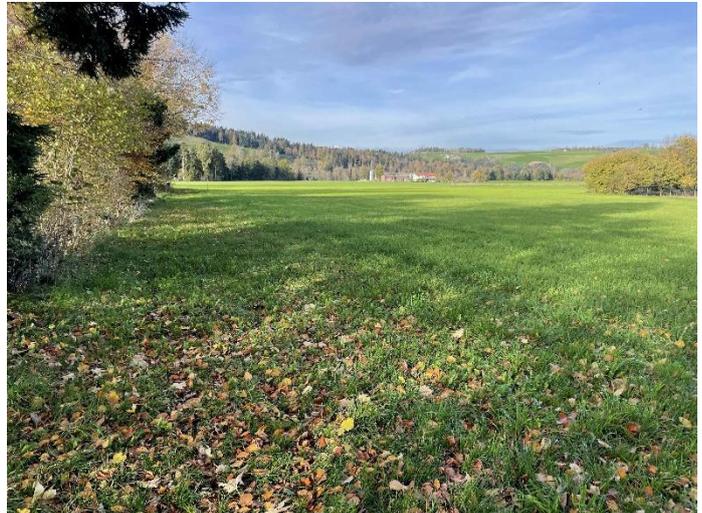
Abbildung 4: Fotoaufnahme 07.11.2022. Standort und Blickrichtung ist in Abbildung 3 ersichtlich. Das Gelände ist sehr flach.

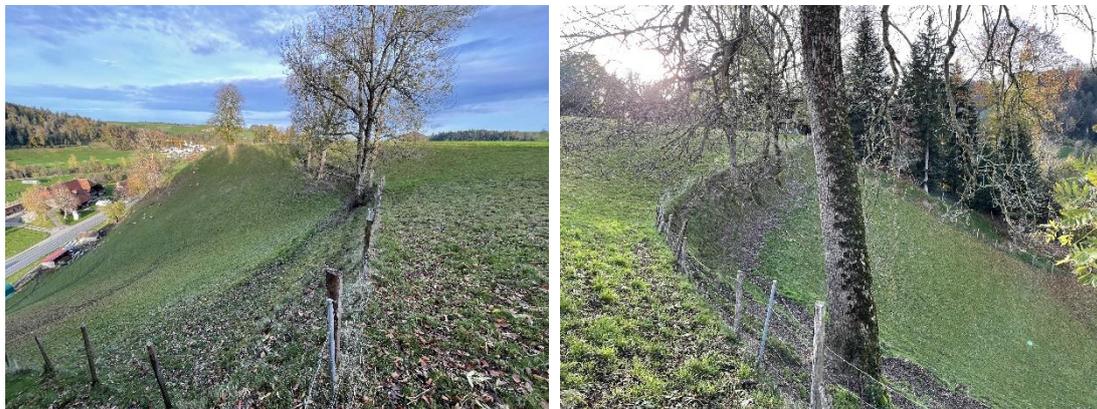
Entlang der nördlichen Grenze des Beurteilungsperimeters finden sich fast vertikale, rund 1 – 2 m hohe Böschungen (vgl. Abbildung 5). Hier besteht eine potentielle Rutschgefährdung. Aufgrund deren geringen Ausdehnung und deren Lage ausserhalb des Perimeters stellen diese Böschungen keine Gefährdung innerhalb des Beurteilungsperimeters dar. Zudem handelt es sich hier bereichsweise auch um künstliche Böschungen (die gemäss Methodik nicht bezüglich Naturgefahren beurteilt werden).

Abbildung 5: Steile Böschungen an der nördlichen Begrenzung der erweiterten Abbauzone.

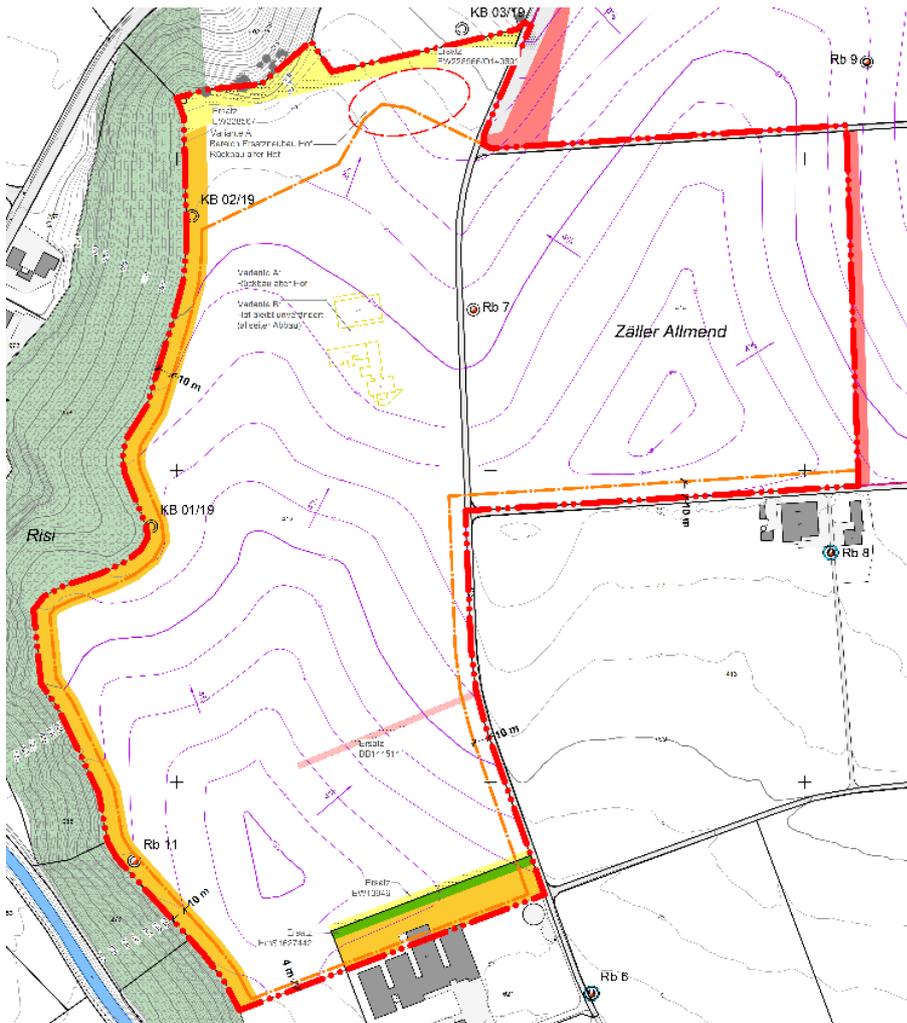
Abbildung 6: Situation Endgestaltung mit dem geplanten Abbauperimeter in orange (Ausschnitt aus [6]).

Die geplante Endgestaltung im Erweiterungsperimeter hat keine Auswirkung auf die bestehende Gefahrensituation der Wasserprozesse, da die Prozesse in den weiter entfernten Gerinnen nicht beeinflusst werden und im Perimeter auch im End-Zustand kein Gerinne ausgeschieden ist. Es wird somit auch im Endzustand keine Gefährdung durch Wasserprozesse geben.

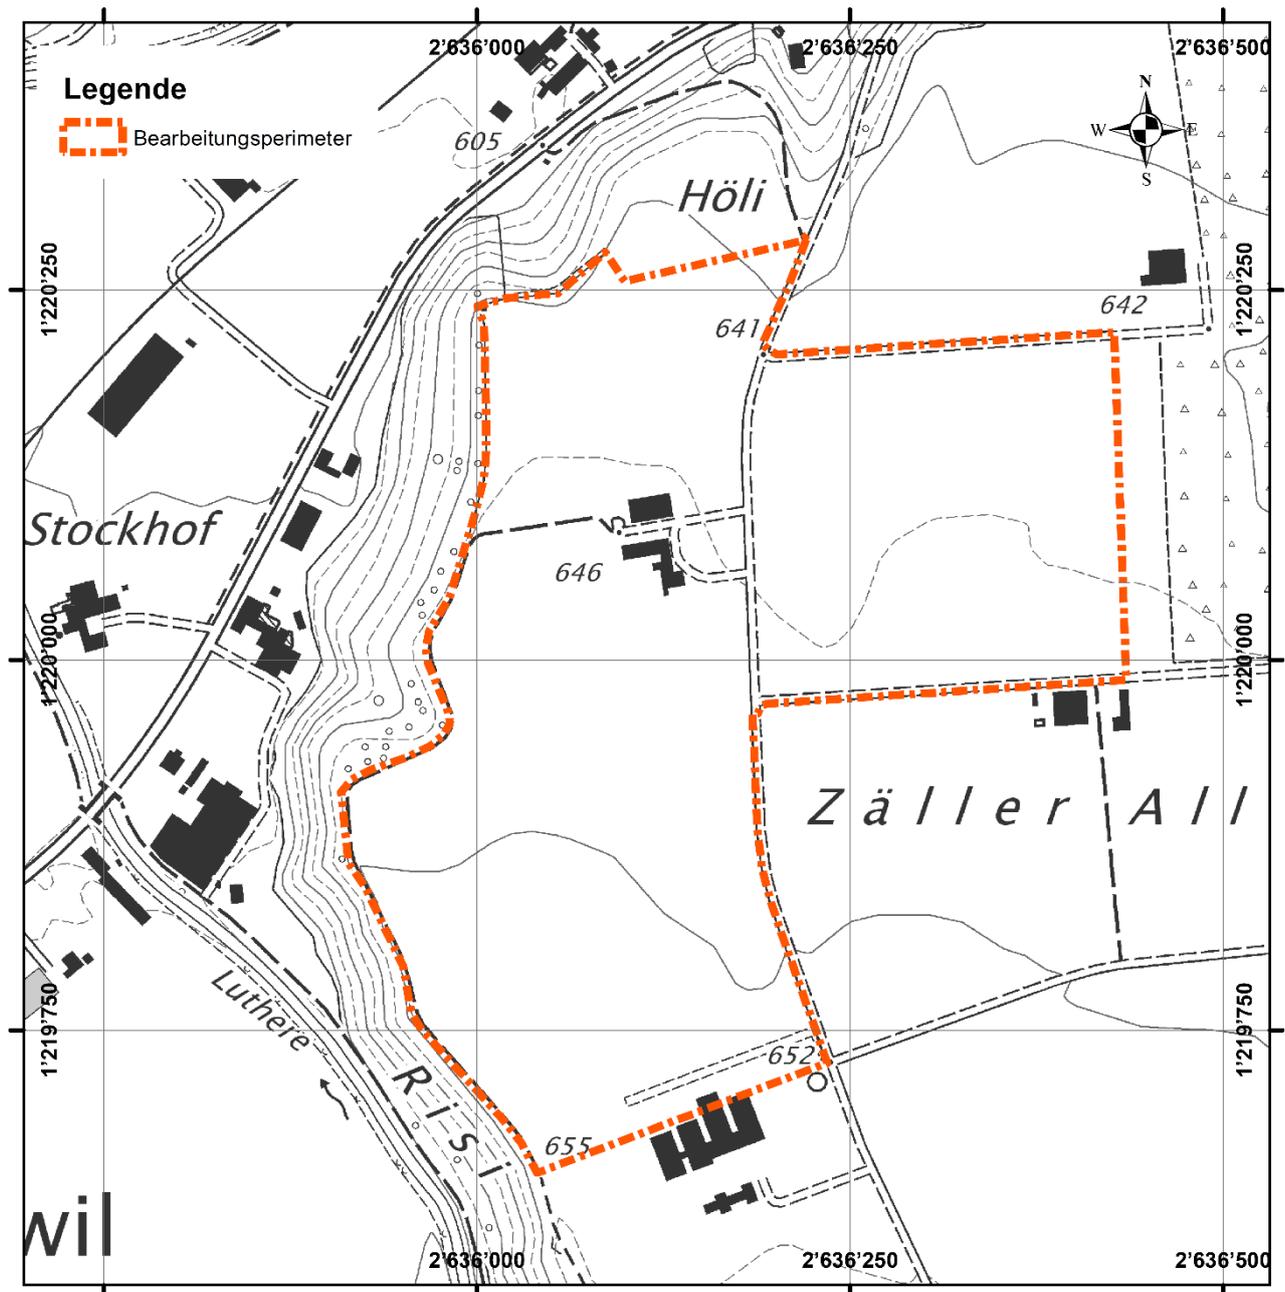
### Anhang 1: Ist- Zustand Synoptische Gefahrenkarte, ca. 1:5'000

Im gesamten Beurteilungsperimeter Erweiterung Abbauzone besteht im Ist-Zu-  
stand keine Gefährdung durch die beurteilten Naturgefahrenprozesse. Entspre-  
chend findet sich keine Gefahrenfläche innerhalb des Perimeters.

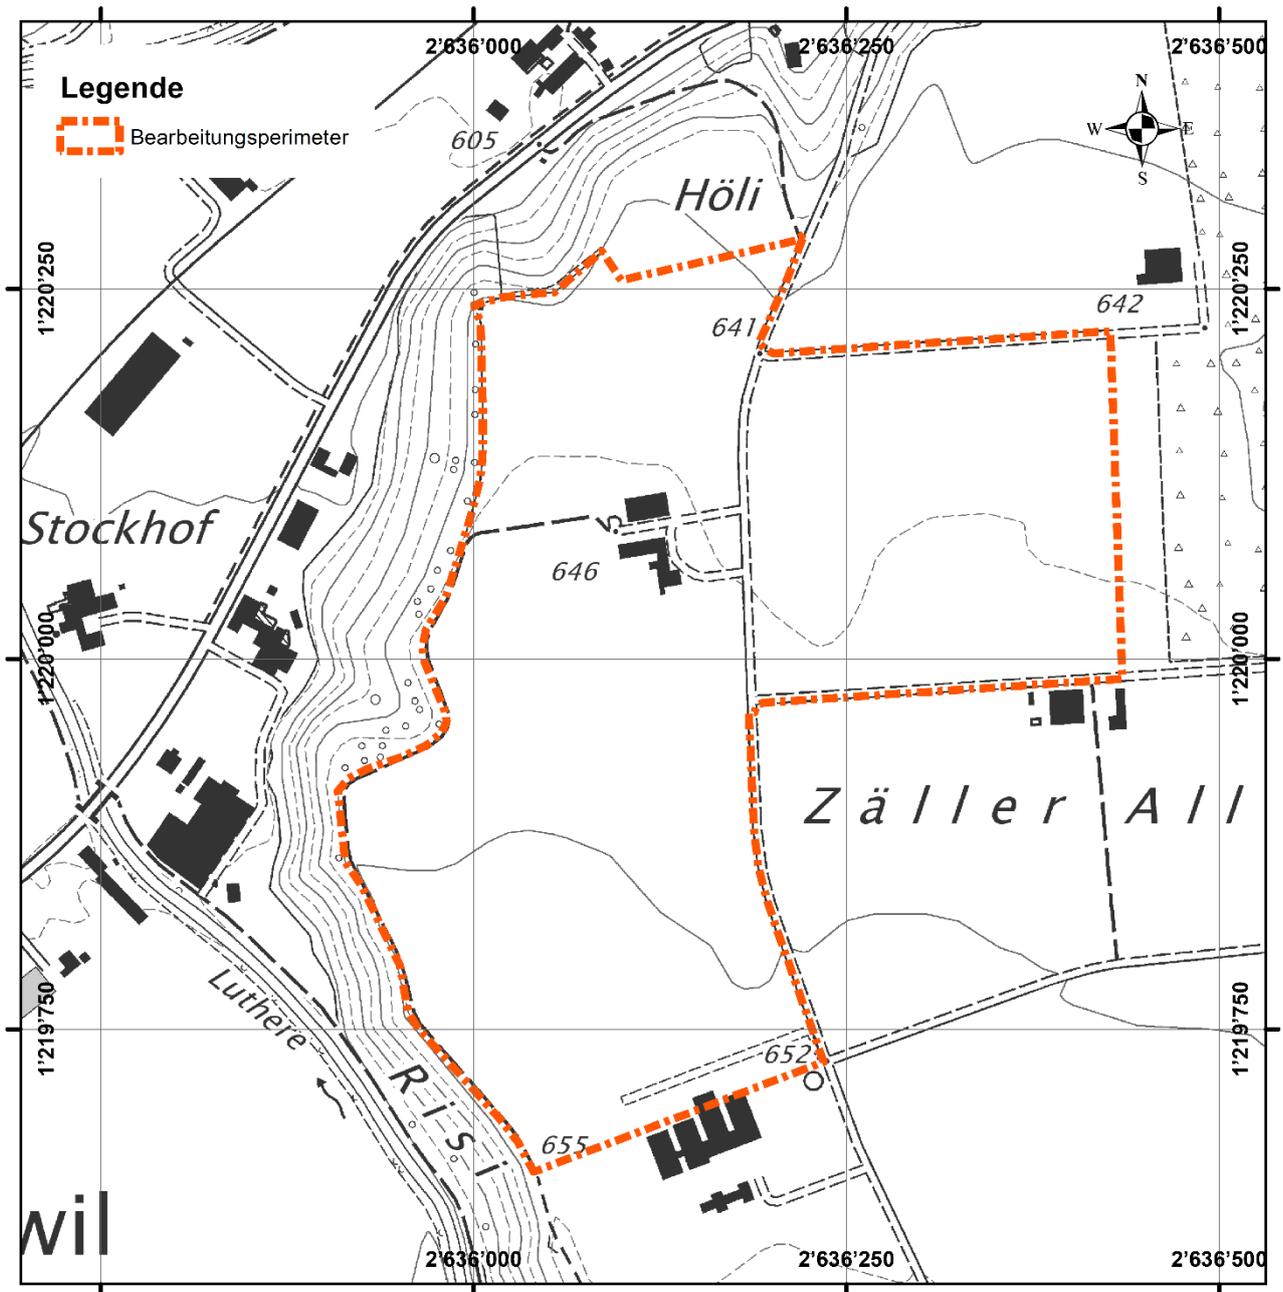
## Anhang 2: End- Zustand Synoptische Gefahrenkarte, ca. 1:5'000

Im gesamten Beurteilungsperimeter Erweiterung Abbauzone besteht im End-Zu-  
stand keine Gefährdung durch die beurteilten Naturgefahrenprozesse. Entspre-  
chend findet sich keine Gefahrenfläche innerhalb des Perimeters.
